# Smart Papyrus®

FIELD TEST 2019

ライナー・中芯マシンにおける"SmartPapyrus®"導入  
事例をレポートします。

## カンバス監視で フェルトコンディション悪化を察知！

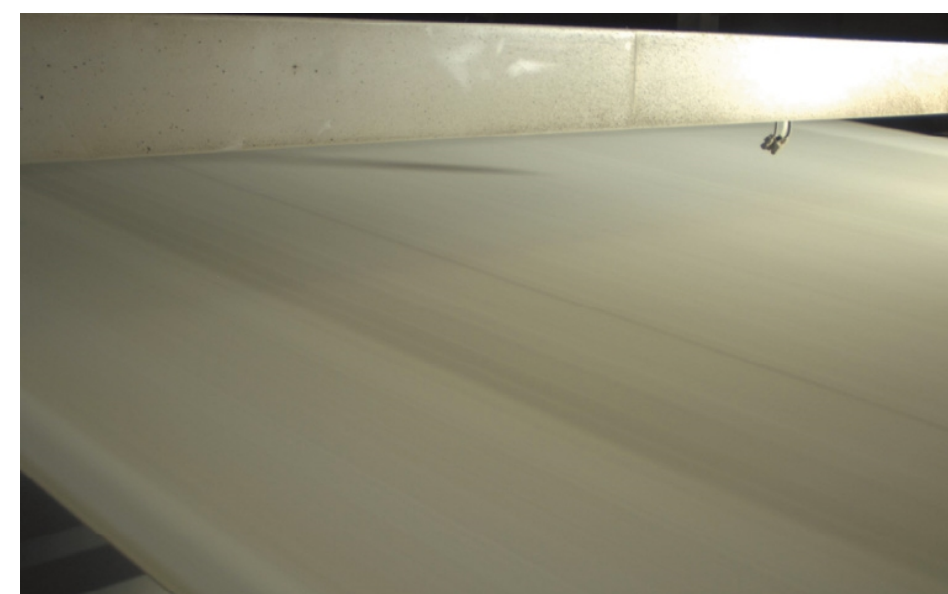
フェルトコンディション良好時

■ フェルトコンディションの悪化により、2群上段カンバスの汚れ量が急増することがリアルタイムに目視で確認できた。

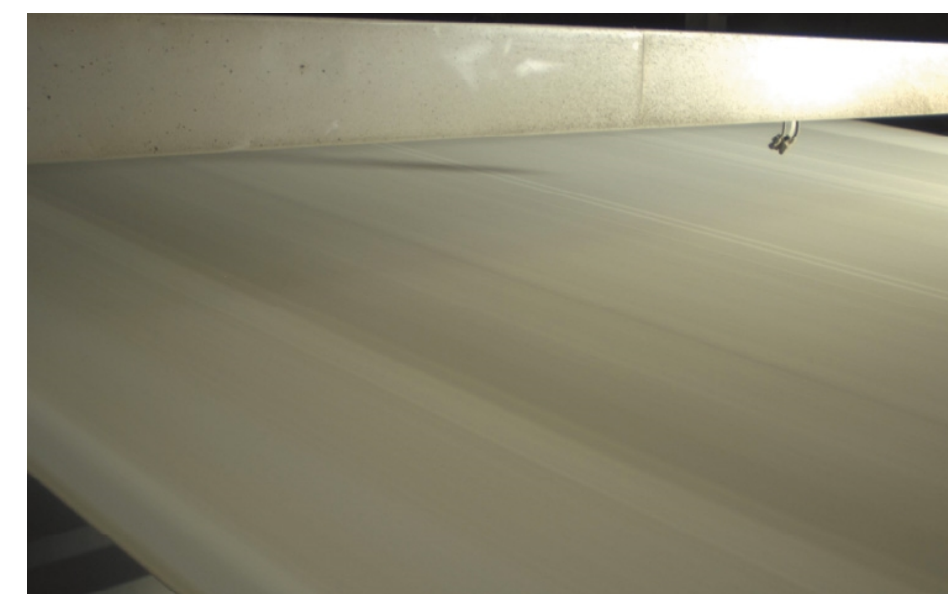
▼全体的にカンバスが黒く汚れている

フェルトコンディション悪化時

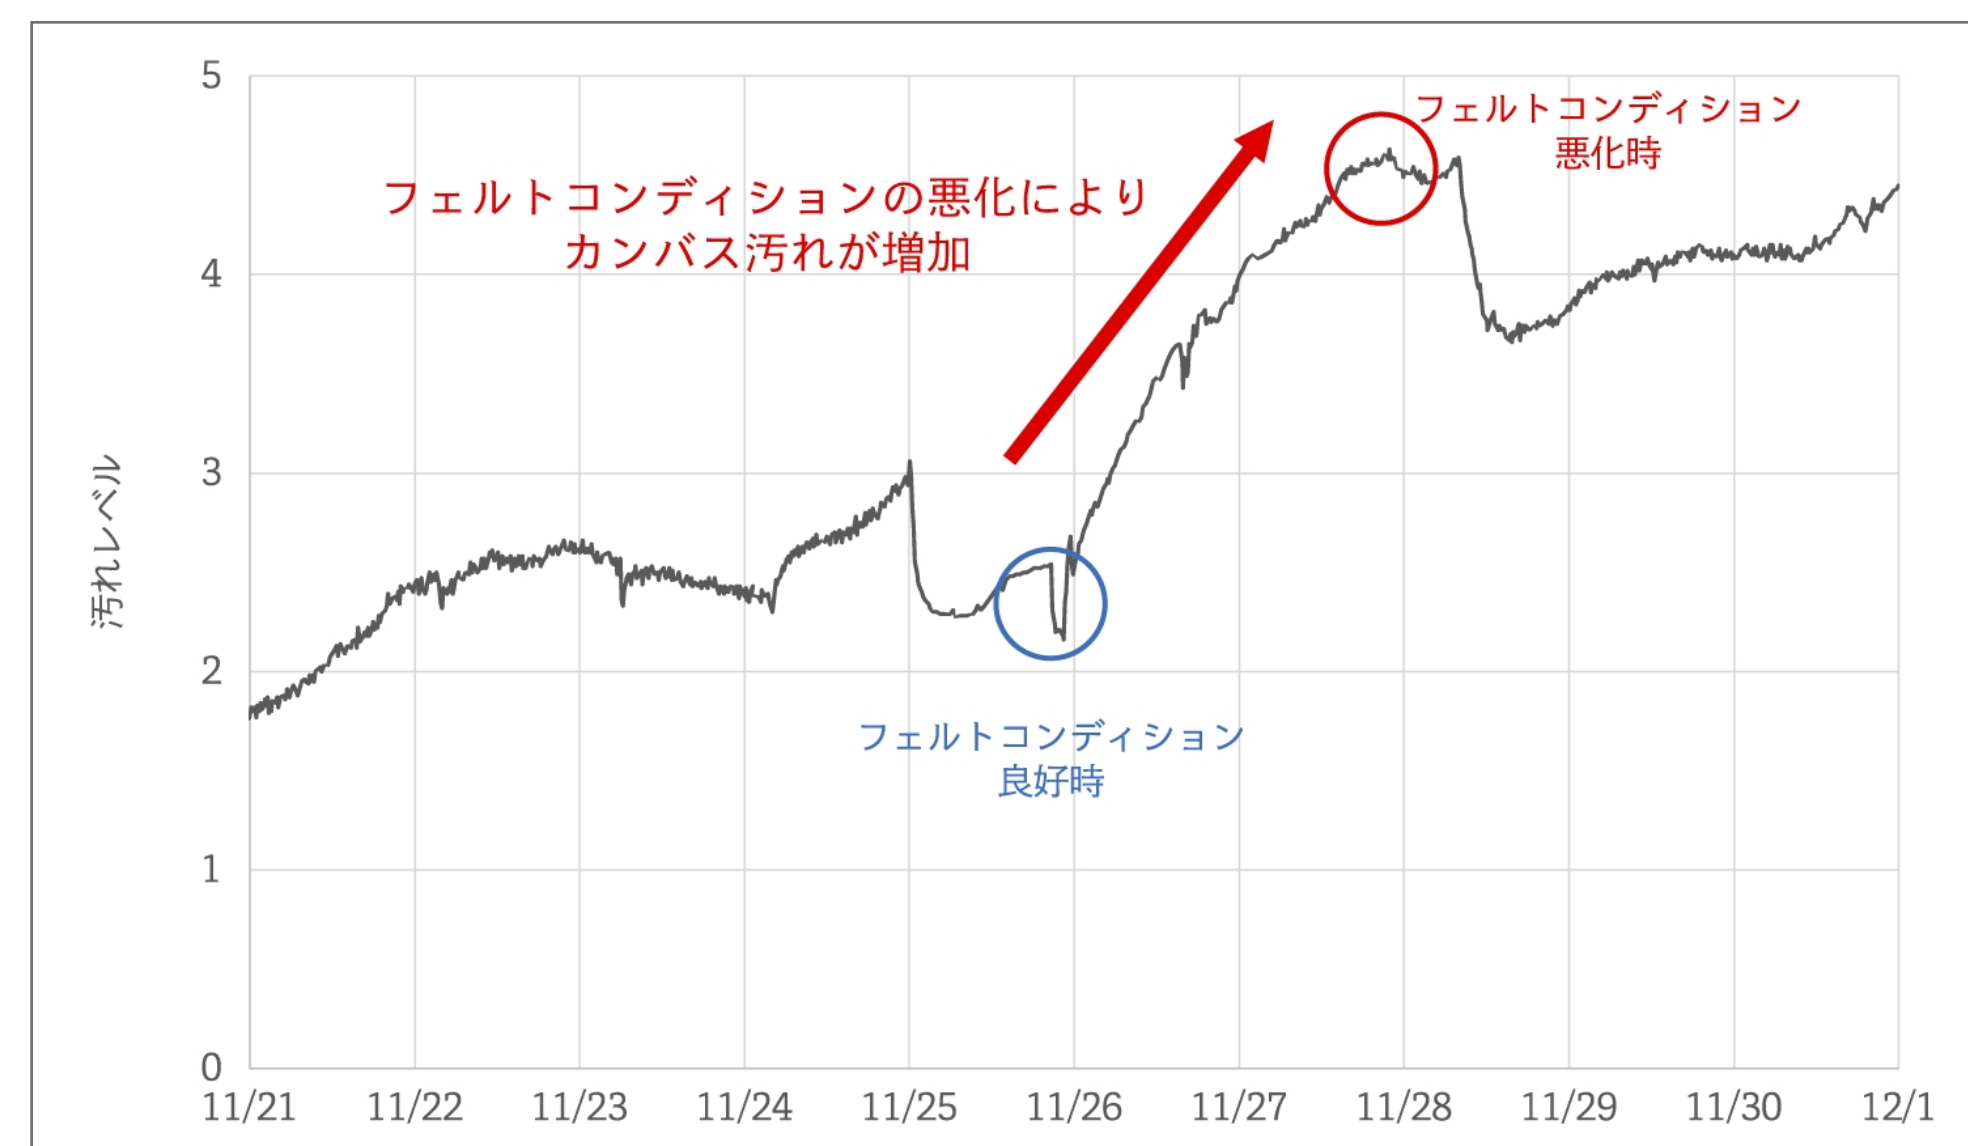
■ カンバス汚れの定量化により、急激なカンバス汚れ増加が一目瞭然に。

11月12日、2群上段カンバスに耐熱仕様のSmartDepo.®カメラを設置し、カンバス汚れ量の監視を始めました。11月26日にフェルトコンディションが悪化しプレス出口水分率が上昇したタイミングで、カンバス汚れ量が連動して急増する、という事実が明らかになりました。今までは、経験的にフェルトコンディションによりカンバス汚れが変動することは分かっていましたが、SmartDepo.®によるカンバス汚れのリアルタイム監視により、いち早くフェルトコンディション悪化に気付くことが可能となりました。

【実験条件】抄造品種：ライナー・中芯マシン／導入箇所：2群上段カンバス／フェルトコンディション悪化時のカンバスの状態をSmartDepo.®で監視。
